เรื่อง ขอให้ฟื้นฟูต้นยางอายุ ๒๐๐ กว่าปี

เรื่อง ขอให้ฟื้นฟูต้นยางอายุ 200 กว่าปี

## สำรวจและฟื้นฟูต้นยางอายุ 200 ปี

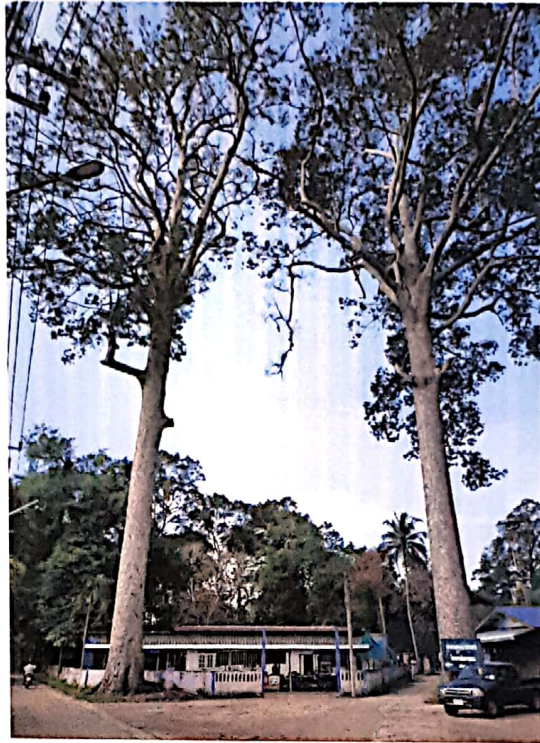
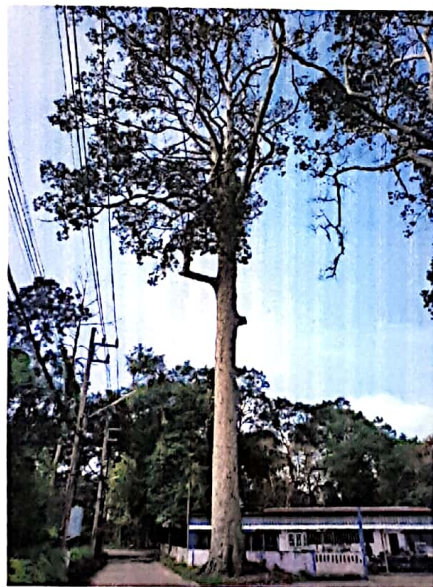
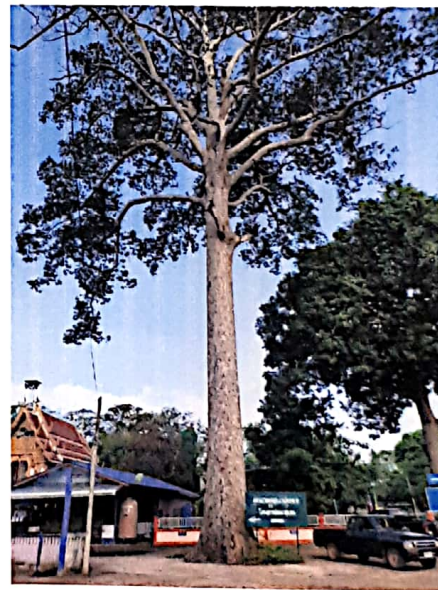
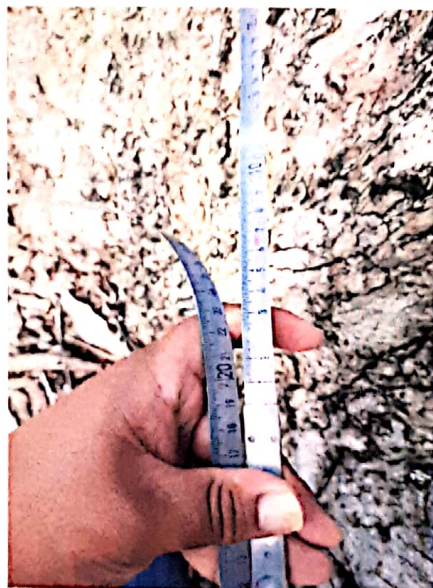
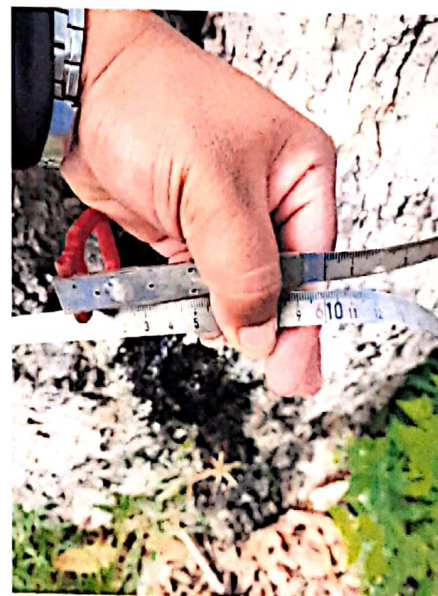
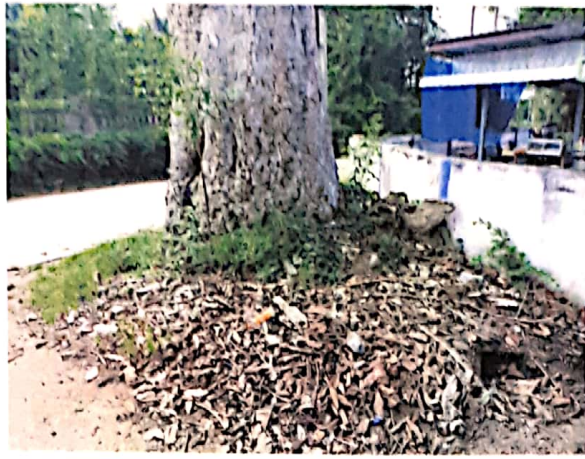
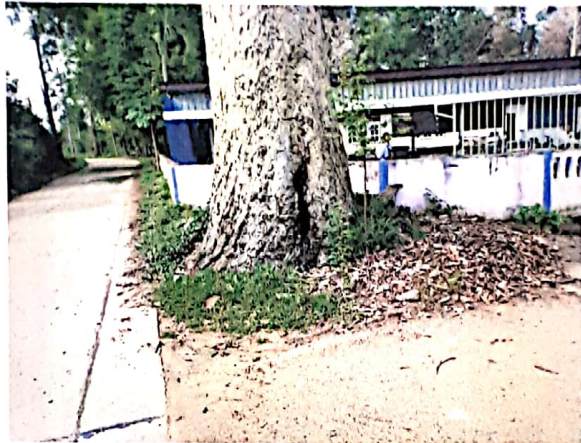
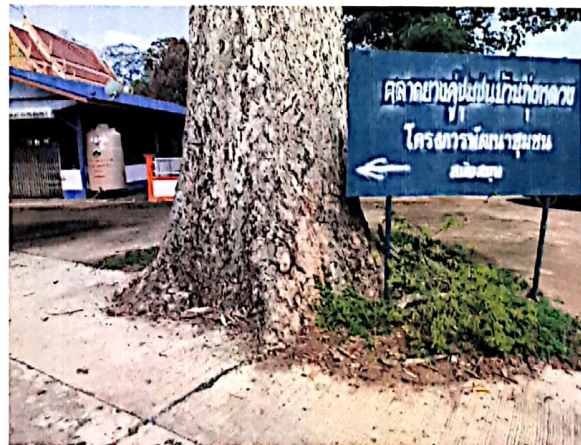
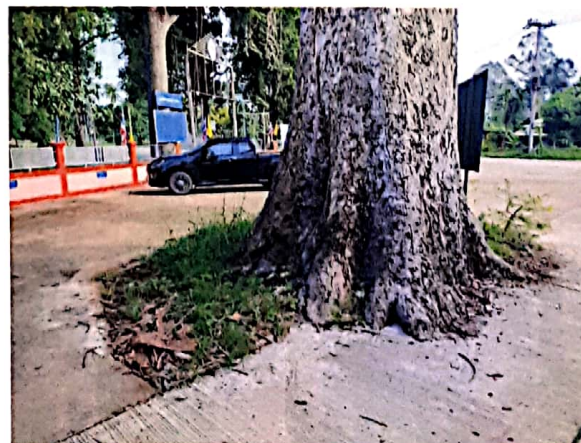
# ภาพถ่ายต้นยาง

เนื่องจากมีต้นยางอายุประมาณ 200 กว่าปี อยู่ที่ หน้าวัด-โรงเรียนวัดทุ่งหลวง หมู่ 11 ตำบล ทุ่งพง อำเภอหนองฉาง จังหวัดอุทัยธานี กำลังจะยืนต้นตาย สาเหตุน่าจะมาจากการ เทปูนล้อมรอบโคนต้นทำให้น้ำไม่สามารถไหลซึมลงโคนต้นได้ ตามรูปที่แนบมาให้ จึงขอความ กรุณาท่านนายอำเภอฯ ให้สั่งการไปหน่วยงานที่เกี่ยวข้องช่วยไปแก้ไขและฟื้นฟูอย่างเร่งด่วน เพราะปีนี้เกิดภาวะภัยแล้งด้วย และที่ต้องขอความกรุณาจากท่านนายอำเภอฯเนื่องจากไม่ ทราบว่าต้องแจ้งหน่วยงานไหน

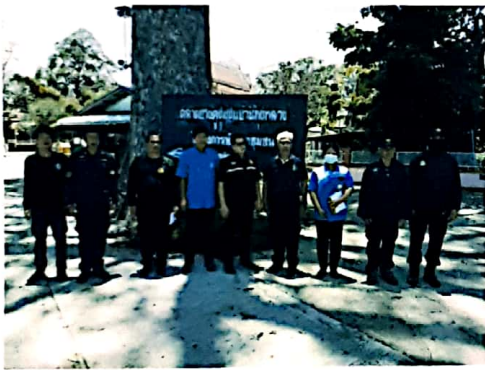
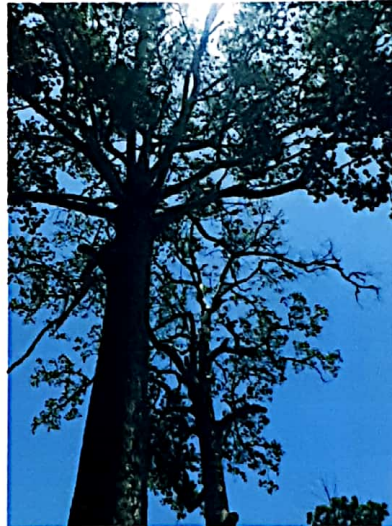
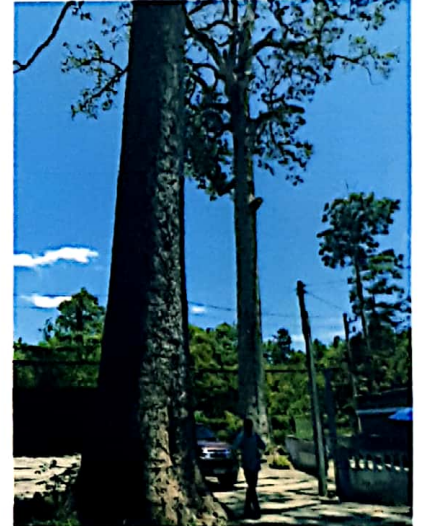
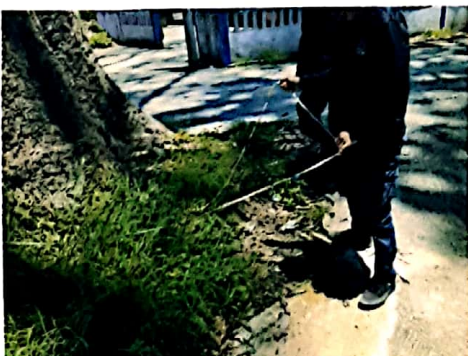
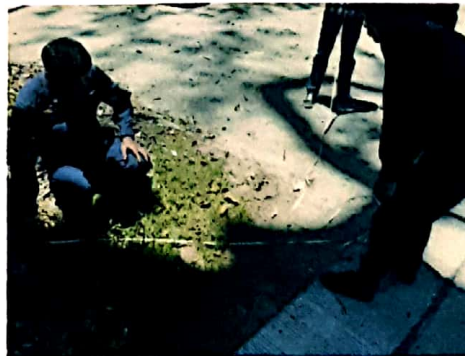
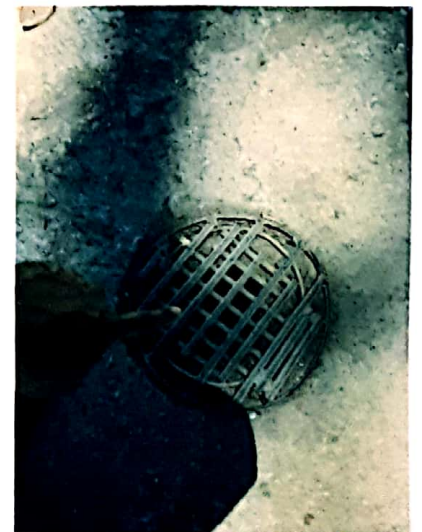
- พิกัดต้นยางที่ 1 47P 0588370 UTM 1705880
- วัดโคนต้นความโต 840 ซม. วัดรอบต้นที่ระดับ 1.30 ซม. ความโตความสูงจากโคนถึงปลายประมาณ 20 เมตร
- ลักษณะลำต้น กลม ทรงเปลา มีกิ่งตายแบบธรรมชาติ 2 กิ่ง
- ลักษณะเปลือกไม้พบร่องรอยการถูกทำลาย มีสภาพสมบูรณ์ ทรงปลายกิ่งเป็นพุ่ม และยังมีดอกออก ยังมีการสืบพันธุ์ตามฤดูกาล ไม่มีโรคและแมลงรบกวน
- ลักษณะรอบโคนต้น มีการเห็บพื้นที่โดยรอบต้น แต่มีการเว้นระยะห่างจากโคนต้นประมาณ 100 - 120 ซม. อีกข้างเห็บติดโคนต้น ใกล้ๆต้น พบการเจาะท่อระบายน้ำลงใต้ดิน (ธนาคารน้ำใต้ดิน) เพื่อความชุ่มชื้นแก่ต้นไม้
- การดูแลรักษาขณะที่ตรวจสอบ พบว่ามีการนำขยะจำพวกขวดพลาสติก ถุงพลาสติกนำไปทิ้งไว้ ชุมชนควรมีการจัดการเก็บขยะให้เรียบร้อย

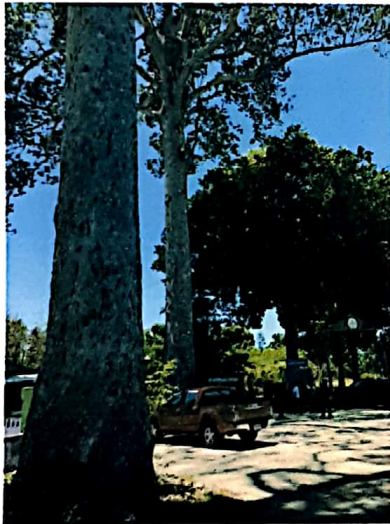
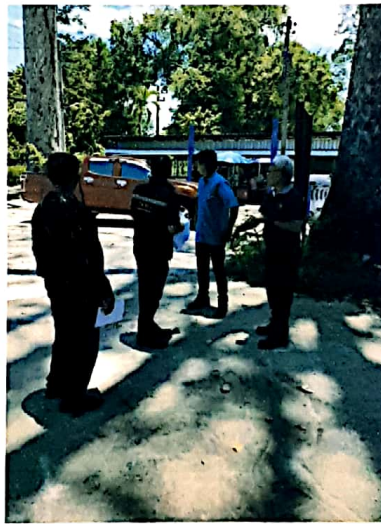
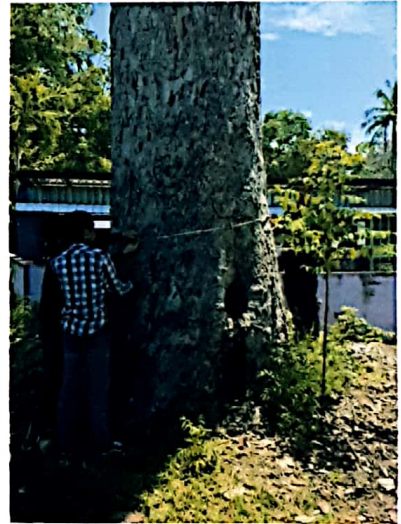
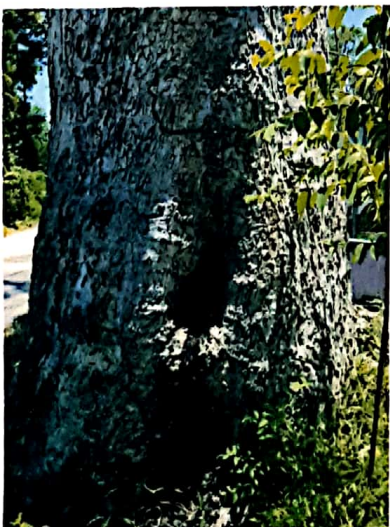
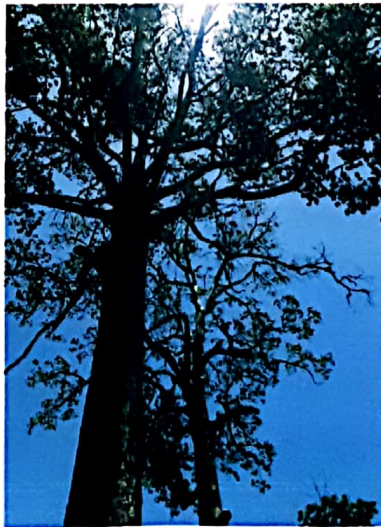
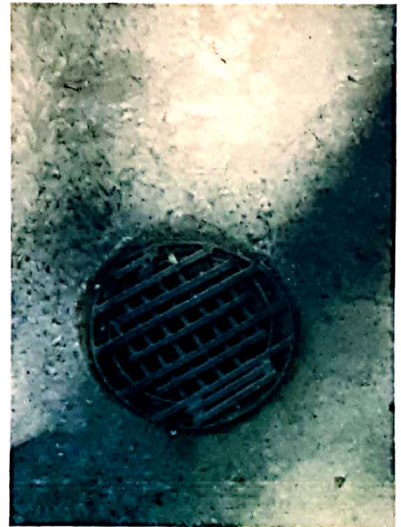
- พิกัดต้นยางที่ 2 47P 0588384 UTM 1705874
- วัดโคนต้นความโต 610 ซม. วัดรอบต้นที่ระดับ 1.30 ซม. ความโตความสูงจากโคนถึงปลายประมาณ 20 เมตร
- ลักษณะลำต้น กลมตรง เปล่า ทรงพุ่ม ด้านโคนมีร่องรอยการเจาะลำต้นและการตีตะปูติดลำต้น
- ลักษณะเปลือกมีสภาพสมบูรณ์ ปลายกิ่งแห้งตายแบบธรรมชาติอยู่ 3 กิ่ง และยังมีการสืบพันธุ์ตามฤดูกาล ไม่มีโรคและแมลงรบกวน
- ลักษณะรอบโคนต้น ขณะที่ตรวจสอบพบว่าการเทปูนทับพื้นที่รอบโคน แต่มีการเว้นระยะห่างจากโคนประมาณ 100 - 120 ซม. รอบโคนต้นมีเศษขยะบ้างเป็นบางส่วน พบการเจาะท่อระบายน้ำลงใต้ดิน (ธนาคารน้ำใต้ดิน) เพื่อความชุ่มชื้นแก่ต้นไม้
- การดูแลบำรุงรักษา ชุมชนควรมีการดูแลกำจัดขยะพลาสติก ไม่ให้มีการนำขยะมาทิ้งไว้บริเวณโคนต้น และดูแลไม่ให้เจาะน้ำมันที่ลำต้น

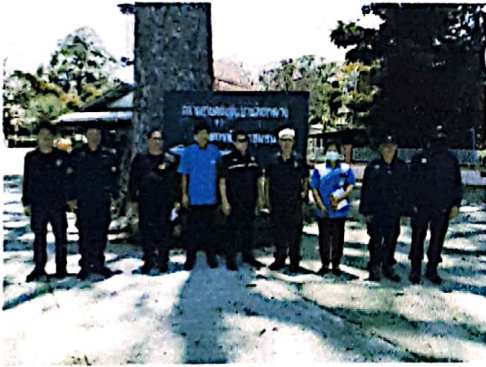
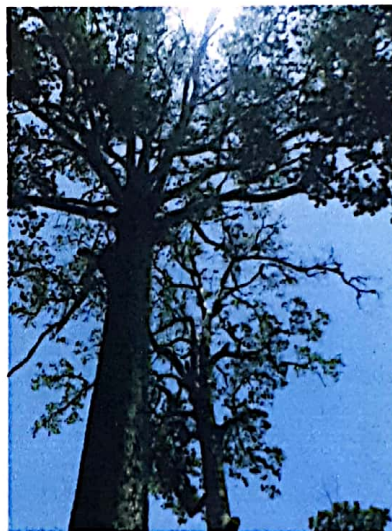
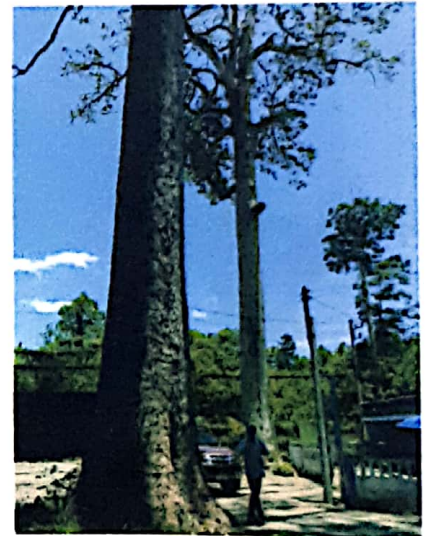
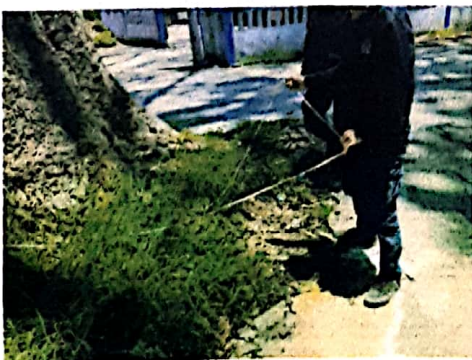
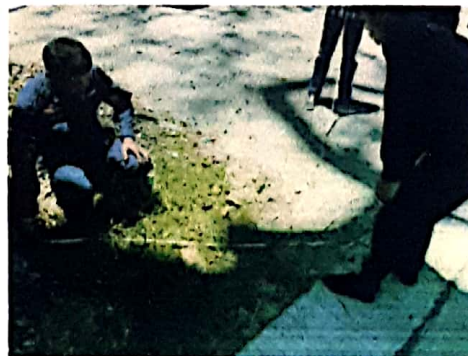
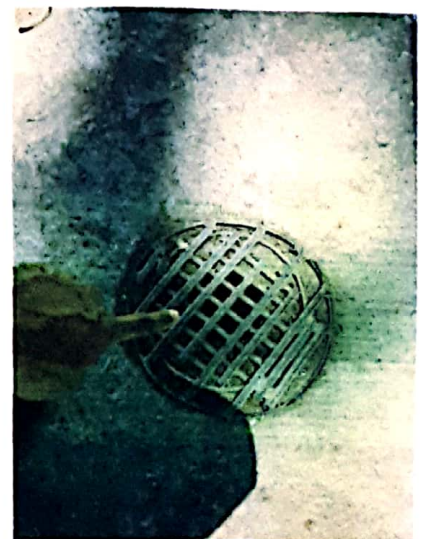
- พิกัดต้นยางที่ 1 47P 0588370 UTM 1705880
- วัดโคนต้นความโต 840 ซม. วัดรอบต้นที่ระดับ 1.30 ซม. ความโตความสูงจากโคนถึงปลายประมาณ 20 เมตร
- ลักษณะลำต้น กลม ทรงเปลา มีกิ่งตายแบบธรรมชาติ 2 กิ่ง
- ลักษณะเปลือกไม้พบร่องรอยการถูกทำลาย มีสภาพสมบูรณ์ ทรงปลายกิ่งเป็นพุ่ม และยังมีดอกออก ยังมีการสืบพันธุ์ตามฤดูกาล ไม่มีโรคและแมลงรบกวน
- ลักษณะรอบโคนต้น มีการเหินทับพื้นที่โดยรอบต้น แต่มีการเว้นระยะห่างจากโคนต้นประมาณ 100 - 120 ซม. อีกข้างเหินติดโคนต้น ใกล้ๆต้น พบการเจาะท่อระบายน้ำลงใต้ดิน (ธนาคารน้ำใต้ดิน) เพื่อความชุ่มชื้นแก่ต้นไม้
- การดูแลรักษาขณะที่ตรวจสอบ พบว่ามีการนำขยะจำพวกขวดพลาสติก ถุงพลาสติกนำไปทิ้งไว้ ชุมชนควรมีการจัดการเก็บขยะให้เรียบร้อย

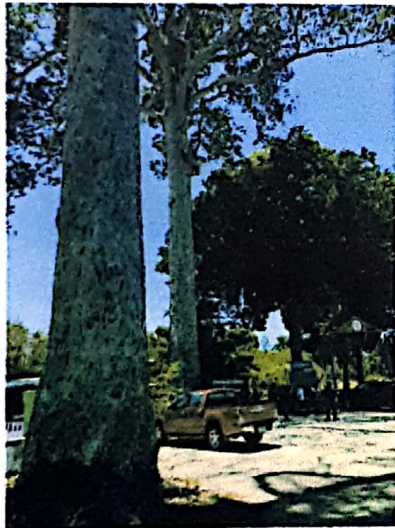
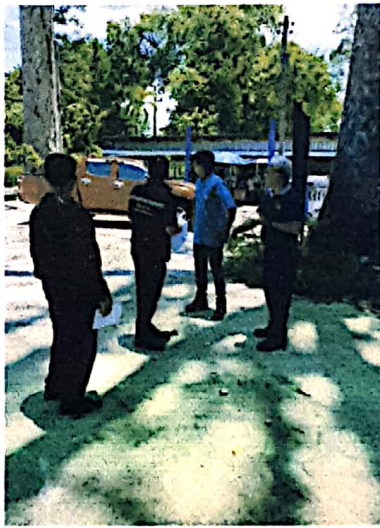
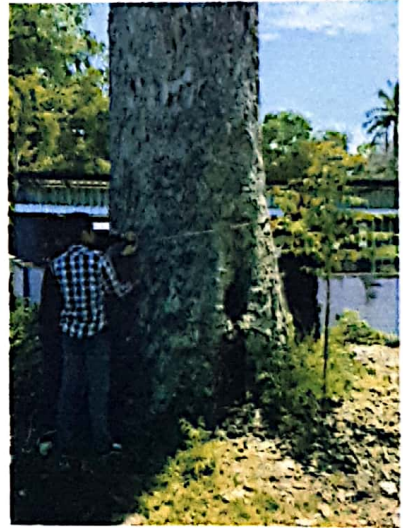
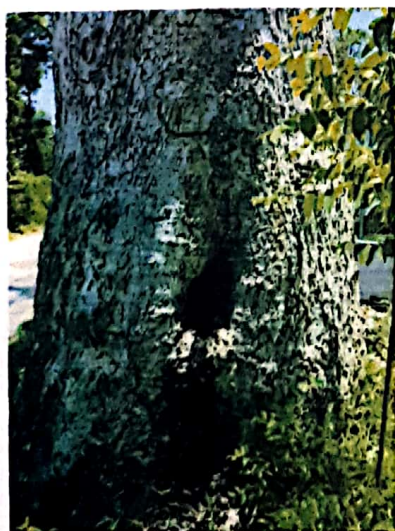
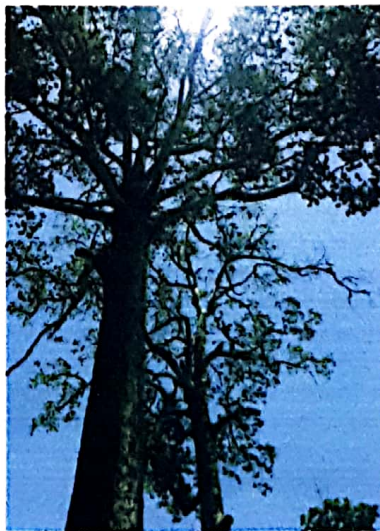
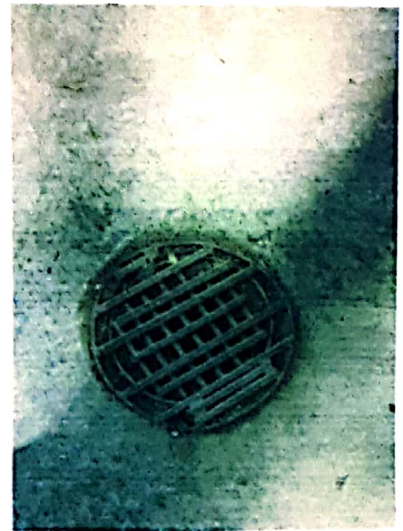
- พิกัดต้นยางที่ 2 47P 0588384 UTM 1705874
- วัดโคนต้นความโต 610 ซม. วัดรอบต้นที่ระดับ 1.30 ซม. ความโตความสูงจากโคนถึงปลายประมาณ 20 เมตร
- ลักษณะลำต้น กลมตรง เปล่า ทรงพุ่ม ด้านโคนมีร่องรอยการเจาะลำต้นและมีการติดตะปูติดลำต้น
- ลักษณะเปลือกมีสภาพสมบูรณ์ ปลายกิ่งแห้งตายแบบธรรมชาติอยู่ 3 กิ่ง และยังมีการสืบพันธุ์ตามฤดูกาล ไม่มีโรคและแมลงรบกวน
- ลักษณะรอบโคนต้น ขณะที่ตรวจสอบพบว่าการเทปูนทับพื้นที่รอบโคน แต่มีการเว้นระยะห่างจากโคนประมาณ 100 - 120 ซม. รอบโคนต้นมีเศษขยะบ้างเป็นบางส่วน พบการเจาะท่อระบายน้ำลงใต้ดิน (ธนาคารน้ำใต้ดิน) เพื่อความชุ่มชื้นแก่ต้นไม้
- การดูแลบำรุงรักษา ชุมชนควรมีการดูแลกำจัดขยะพลาสติก ไม่ให้มีการนำขยะมาทิ้งไว้บริเวณโคนต้น และดูแลไม่ให้เจาะน้ำมันที่ลำต้น
